Rendez-vous du SSE [Webinaire]
8 juin 2021

Accidents graves en entreprise : études de cas et pistes d'actions préventives

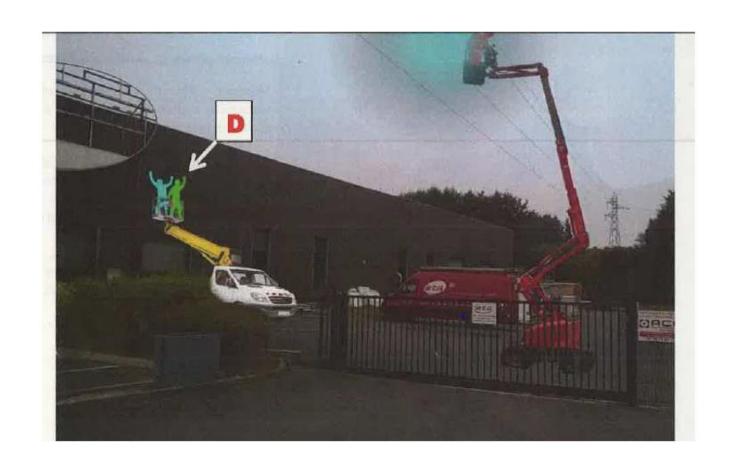
ACCIDENT : ELECTROCUTION PAR CONTACT DE LA NACELLE AVEC UNE LIGNE ÉLECTRIQUE en images

- La victime, salariée de l'agence de location travaillait dans une nacelle d'élévation du personnel (Plateforme Elévatrice Mobile de Personnes PEMP).
- Il a été électrocuté par contact de la nacelle avec la ligne électrique 63 000 volts située au-dessus du site.
- La PEMP appartenait à l'entreprise de location.
- Elle était louée et utilisée par « l'entreprise d'accueil/ utilisatrice » et faisait l'objet de travaux de réparation par la victime.

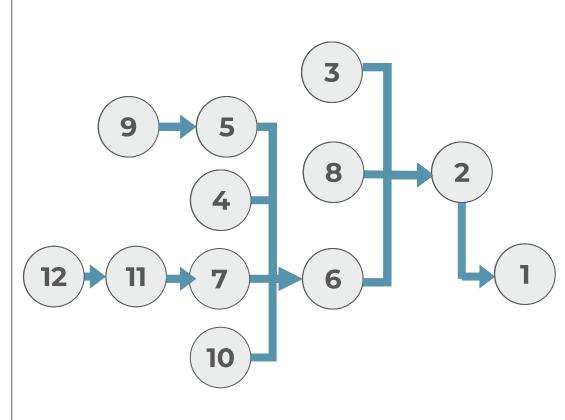
ACCIDENT : ELECTROCUTION PAR CONTACT DE LA NACELLE AVEC UNE LIGNE ÉLECTRIQUE LES CAUSES

1-Electrocution & décès de l'opérateur 2-La nacelle percute la ligne haute tension

3-La nacelle était placée sous la ligne 4-L'opérateur est situé au droit de la

ligne au-dessous

5-L'opérateur était seul

6-L'opérateur ne voyait pas la ligne

7- L'opérateur n'a pas été informé de la présence d'une ligne

8-La nacelle n'est pas équipée d'un détecteur de ligne

9-L'opérateur n'a pas reçu de sensibilisation à ce risque spécifique

10-Le risque n'était pas signalé

11-L'opérateur n'a pas reçu

d'information à l'arrivée

12-Pas de plan de prévention

- Mise en place système d'accueil et de gestion des entreprises extérieures :
- visite préalable,
- plan de prévention,
- procédure d'accueil,
- mesures d'accompagnement lors des travaux.
- Mise en place de mesures organisationnelles pour le travail en hauteur, sur nacelle sur site et chantier.

- Recensement en interne des agences susceptibles de connaitre les mêmes risques de survol de lignes électriques.
- Amélioration de l'étanchéité des pupitres de commandes des nacelles.
- Mise en place d'un détecteur de ligne sur les nacelles.
- Sensibilisation et information des salariés sur ce risque spécifique.
- Organisation des interventions de dépannage à travers des plans de prévention allégés précisant les risques et évitant le travail seul.

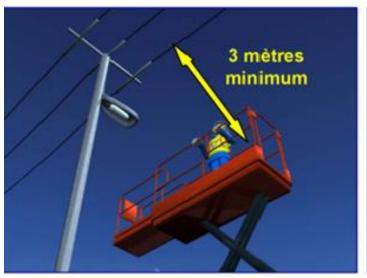
3 mètres si moins de 50 000 Volts

Il n'est pas nécessaire de toucher la ligne électrique pour se mettre en danger, il peut se produire un phénomène d'amorçage.

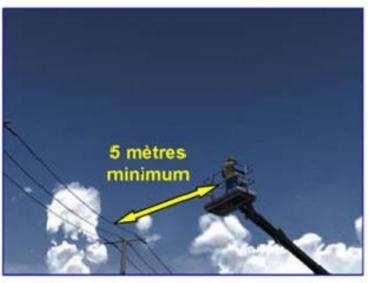
5 mètres si plus de 50 000 Volts

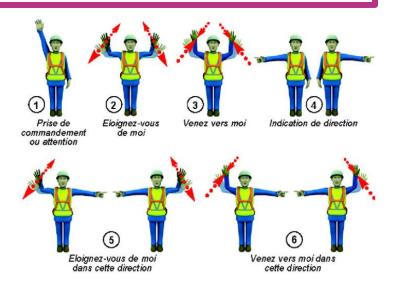
PEMP catégorie 3b - présence de 2 personnes : le conducteur et un surveillant/guide au sol.

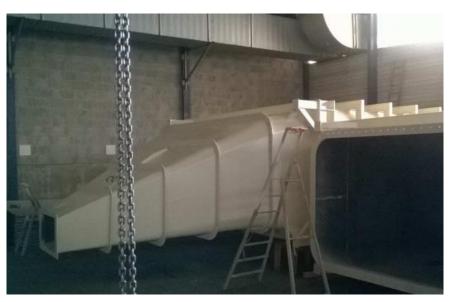
ACCIDENT LIÉ À UNE CHUTE DE CHARGE en images

Le produit fini fabriqué par l'entreprise

Alors que les 2 salariés réalisaient les travaux sous la pièce de près d'1 tonne, il y a eu rupture de l'élingue utilisée pour le maintien de la charge et écrasement des salariés. À l'arrivée des secours, des collègues des victimes avaient réussi à dégager les victimes de la pièce, limitant ainsi les conséquences.

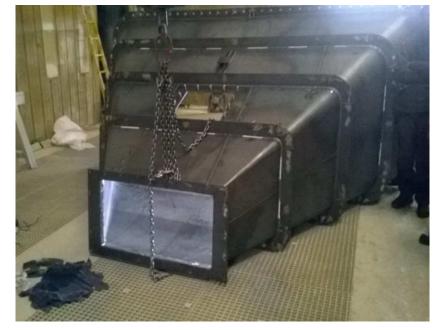
La pièce tombée sur les victimes

- Modifier la procédure de dégraissage : éviter d'être en dessous de la charge
- Systématiser l'utilisation de moyens de sécurisation (tréteaux)
- Prévoir des points d'accroche multiples
- Modifier les points d'accroche (suppression des arêtes vives)
- Adapter la capacité des accessoires de levage aux charges à manutentionner
- Assurer le suivi de l'état des accessoires de levage
- Compléter la formation pontier par une formation à l'élingage et renforcer la sensibilisation

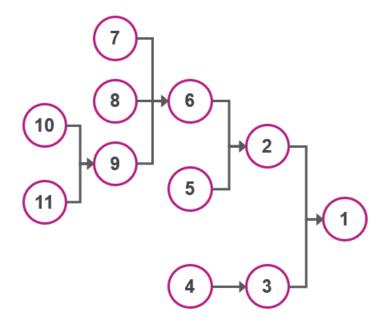
Proposition d'arbre des causes :

- 1. Fractures multiples
- 2. Chute de la charge
- 3. Les salariés étaient en dessous de la charge
- 4. Phase de dégraissage de la pièce
- 5. La charge n'était pas sécurisée (tréteaux)
- 6. L'élingue a rompu
- 7. Le point d'accroche présente des arêtes vives
- 8. L'élingue est usée
- 9. L'élingue est sous-dimensionnée
- 10. L'élingue a une capacité d'1 tonne
- 11.La pièce pèse 917 kg et est élinguée en bague

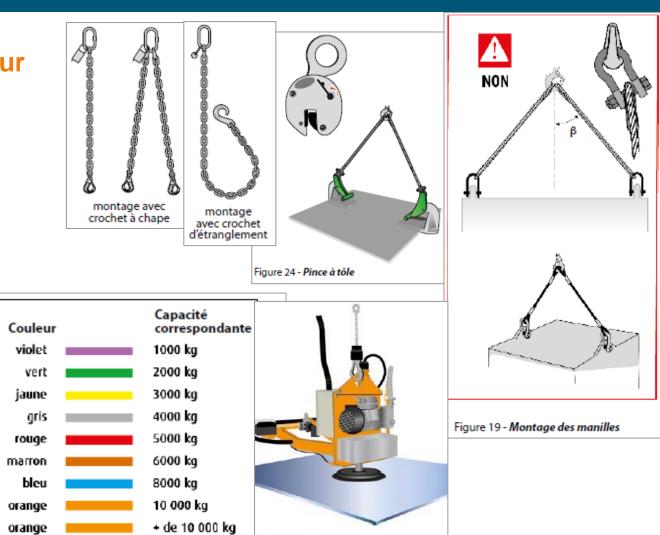
Figure 28 - Ventouse

- Connaissance des accessoires de levage
 - 5.1 Les élingues
 - 5.2 Les accessoires de liaison: les manilles
 - 5.3 Les équipements amovibles de prise de charge

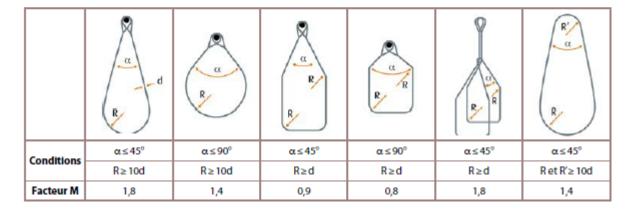
Figure 31

- Détermination des efforts dans une ligne d'élingage
 - 7.1 Forces en présence
 - 7.2 Mode d'élingage
 - 7.3 Détermination des efforts

Levage direct	Levage bagué	Élingage Panier			Élingue 2 brins		Élingue à 3 ou 4 brins	
			Ü						
Conditions				0<β≤45°	45°<β≤60°	0<β≤45°	45°<β≤60°	0<β≤45°	45°<β≤60°
Facteur M	1	0,8	2	1,4	1	1,4	1	2,1	1,5

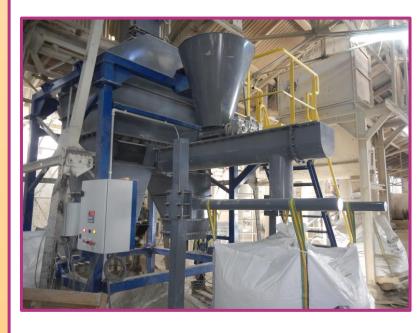
Accident avec une vis transporteuse

<u>Opération en cours</u>: débourrage de la vis sans fin (vis d'Archimède).

Conséquences: 1 blessé - poignet sectionné aux 3/4, plaie profonde et large à l'auriculaire, écrasement de l'annulaire.

- ____
- 1. Appel de l'électromécanicien
- 2. Intervention dans l'armoire électrique: aucun problème particulier détecté.
- 3. Vérification de la vis sans fin à partir d'une trappe sur la face du caisson avec l'aide de l'opérateur : voyant la vis bourrée de sable, l'électromécanicien décide d'intervenir.
- 4. La victime utilise une raclette pour enlever le sable.
- 5. Puis utilisation de la main pour enlever du sable humide resté au bout de la vis.

Redémarrage de la vis : la main gauche est entrainée.

Installation non consignée

- Dysfonctionnement de la vis sans fin (bourrage avec du sable)
- Utilisation de la main pour enlever le sable humide
- Intervention sur une installation non consignée

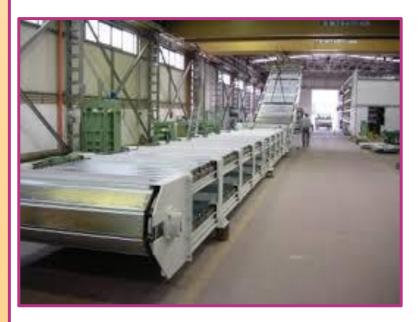
Accident avec un convoyeur à bande

Opération en cours: victime à son poste habituel dans une cabine insonorisée dans laquelle passe un tapis roulant. Cabine équipée de deux postes pour trier manuellement les produits concassés non ferreux pouvant contenir des métaux (cuivre ou aluminium par ex.)

Conséquences: 1 décès

- 1. Phénomène signalé au mécanicien qui devait le remplacer le lendemain (mécanicien débauche à 16h, la victime à 18h). Le rouleau avait déjà été changé.
- 2. 16h10 : le bruit devient insupportable pour le trieur.
- 3. Le trieur décide d'intervenir sans arrêter la chaîne.
- 4. Il introduit dans le tapis une barre métallique servant au débourrage.
- 5. La barre est entraînée par le tapis, lui donnant au passage un coup sur la tête

Le tapis roulant est situé dans une zone fermée par des barrières métalliques d'une hauteur de 1,20 m. Cependant, il existe une barrière permettant un accès, condamnée par un cadenas avec un code connu par tout le monde.

- Bruit anormal provenant d'un rouleau.
- Trieur seul à son poste de 16h à 18h.
- Tapis roulant facilement accessible car code du cadenas connu de tous.
- Bruit devient insupportable pour le trieur pourtant dans une cabine insonorisée.
- Décision d'intervenir sans arrêt du tapis.
- Utilisation d'une barre de débourrage.

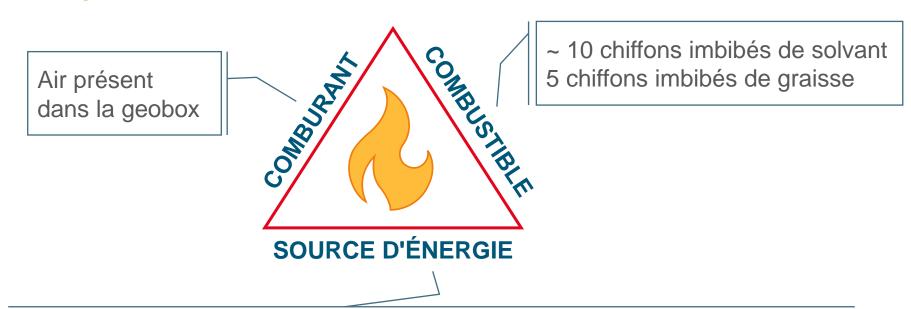
L'incendie se déclare car les 3 conditions du triangle du feu sont remplies :

- Température estivale élevée
- Réaction exothermique d'oxydation des tissus
- Box fermée : la chaleur ne peut pas se dissiper emballement thermique
- Atteinte de la température d'auto-ignition du solvant (170°C)

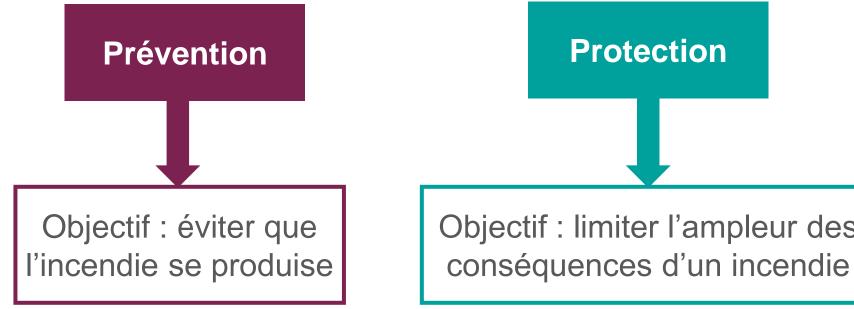
En sécurité incendie, il existe 2 grandes familles d'actions complémentaires :
